# 30. DRESDNER BRÜCKENBAUSYMPOSIUM – ERGÄNZUNGSBAND 2021

PLANUNG, BAUAUSFÜHRUNG, INSTANDSETZUNG  
UND ERTÜCHTIGUNG VON BRÜCKEN

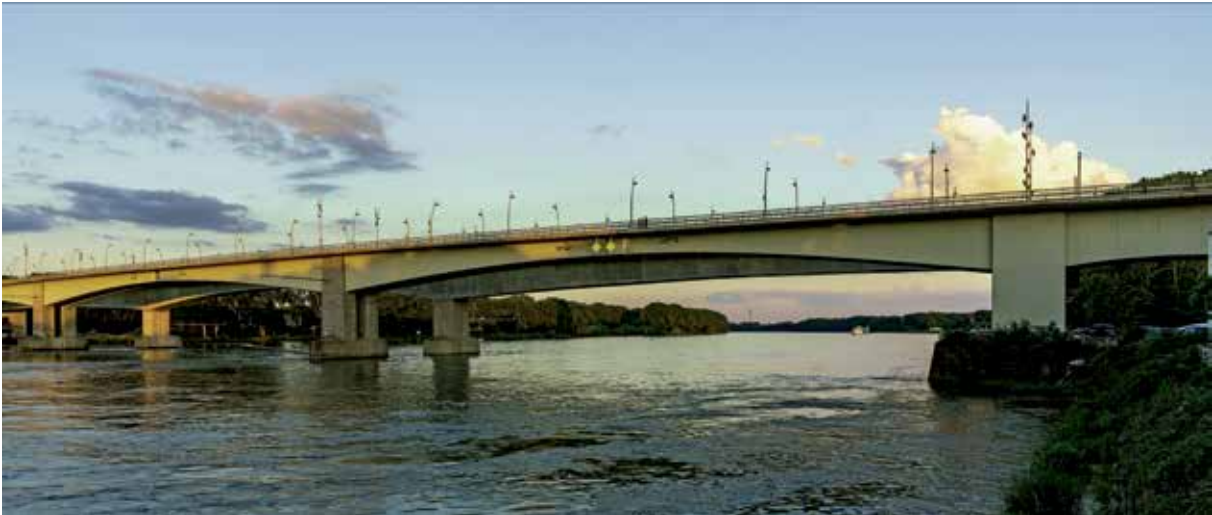
Bild 7 2008 wurde in nur 16 m Abstand zu der Nibelungenbrücke eine neue Rheinbrücke errichtet, die das Erscheinungsbild des denkmalgeschützten Bauwerks erheblich beeinträchtigt.

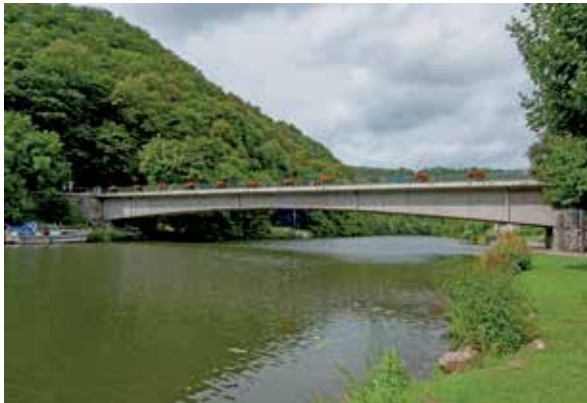
Bild 9 Lahnbrücke Balduinstein – die erste Spannbetonbrücke der Welt, die 1951 im Freivorbau errichtet wurde – wird bald abgerissen und durch einen Neubau ersetzt.  
Foto: Dicleli (2008)

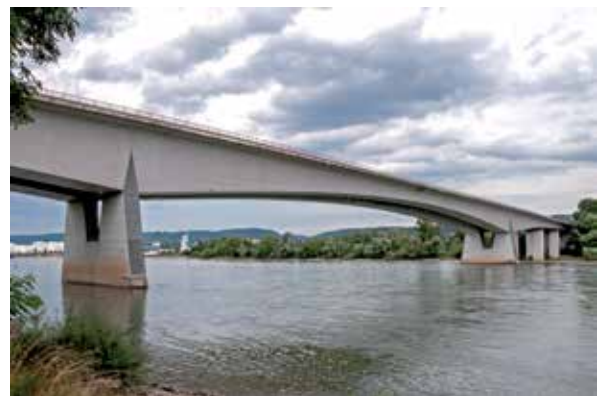
Bild 11 Die elegante Rheinbrücke Bendorf steht auch bereits auf der Abrissliste. In 10 bis 15 Jahren wird es soweit sein.

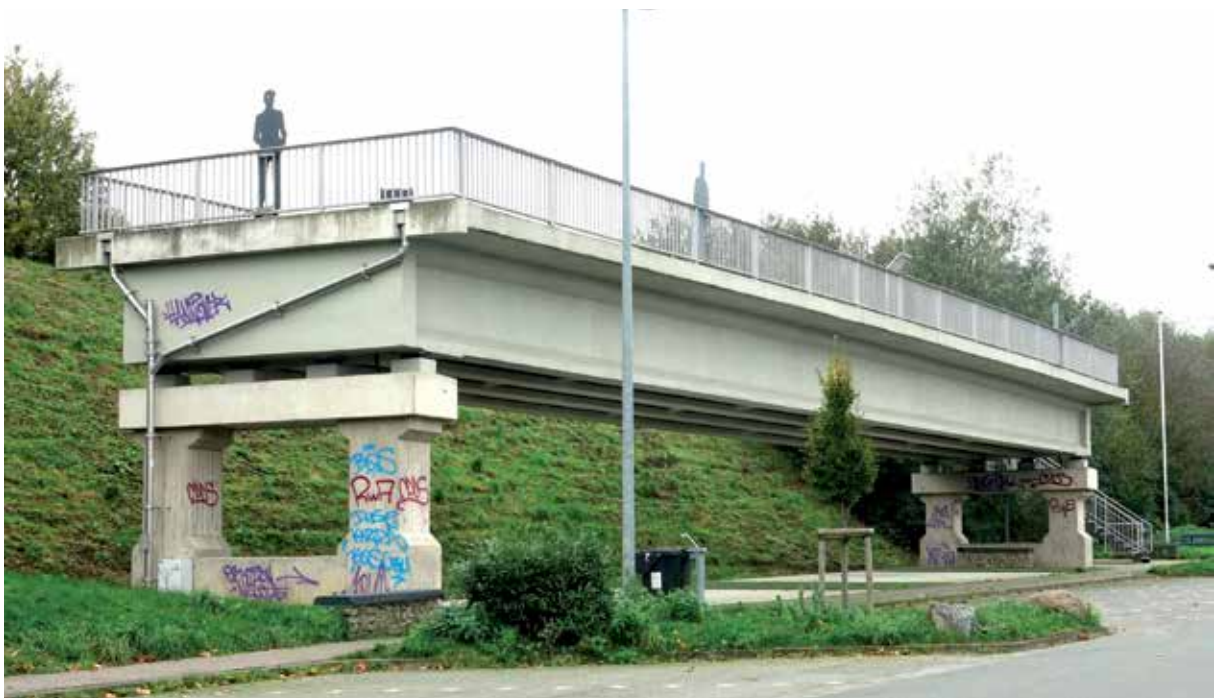
Bild 24 Die Träger der 1938 nach der Lizenz von Eugen Freyssinet in Oelde, Westfalen, hergestellten denkmalgeschützten Spannbetonbrücke fristen ein trauriges Dasein an einer einsamen Ecke einer Autobahnraststätte.
